Con la obra de rehabilitación se refuerza la seguridad vial en ese tramo y se ha consumado tras la petición realizada por el gobierno municipal el pasado año a la Diputación

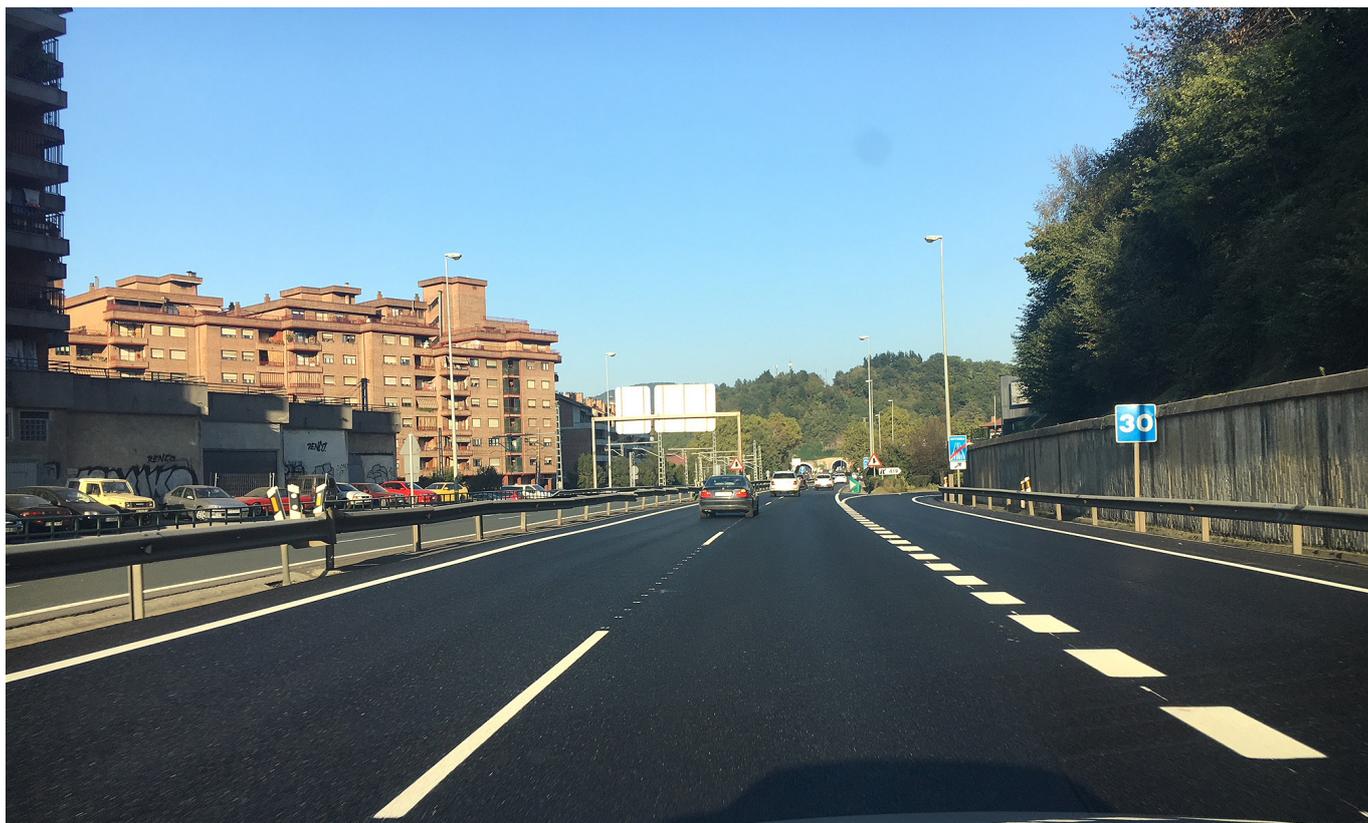
En lo que respecta al tramo de Beasain, las obras de “Rehabilitación estructural del firme de la N-I entre los puntos kilométricos 416,105 y 420,350 en el sentido Vitoria - Irún”, han consistido en el refuerzo de firme del carril lento, mediante el fresado profundo y la extensión de una capa intermedia y la renovación de la capa de rodadura de la

totalidad de la plataforma, mediante el fresado superficial y la extensión de una nueva capa de rodadura.
