**Tarte horretako trafikoaren segurtasuna indartze aldera birgaitu da
bidezorua iaz Udal gobernuak Aldundiari egindako eskaerari
erantzunez**

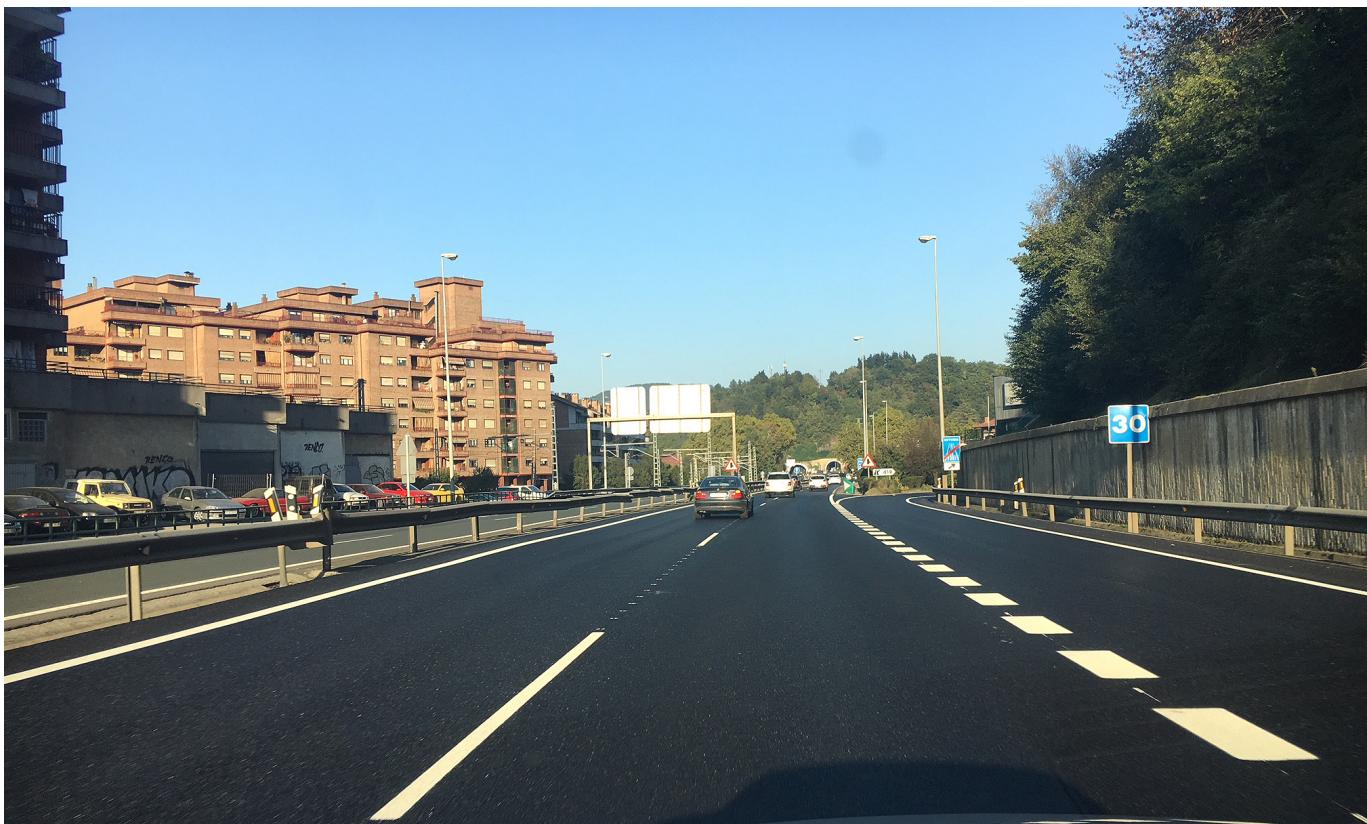
Beasaingo zatiari dagokionez, 419,600 eta 420,350 kilometro puntueng arteko bide-zatian izan da birgaitu dena. Ibilgailu mantsoen erreiko zorua sendotu da, errrodadura geruza sakon fresatu, tarteko geruza zabaldu, eta geruza berria zabaldu da plataforma osoan, gainazala fresatu eta beste errrodadura geruza bat emanez.
