- 1** Presencia de suelos potencialmente contaminados. Declaración de calidad de suelo Kutsatuta egon daitezkeen lurzorruak. Lurzorruaren kalitatearen deklarazioa.
- 2** Inundabilidad. Informe de URA./ Uholde arriskua. URaren txostena
- 3** Pendientes elevadas. Riesgos geotécnicos considerables Malda-biziak. Arrisku geotekniko larriak

Beasain Udala

INFORMAZIO KARTOGRAFIKOA

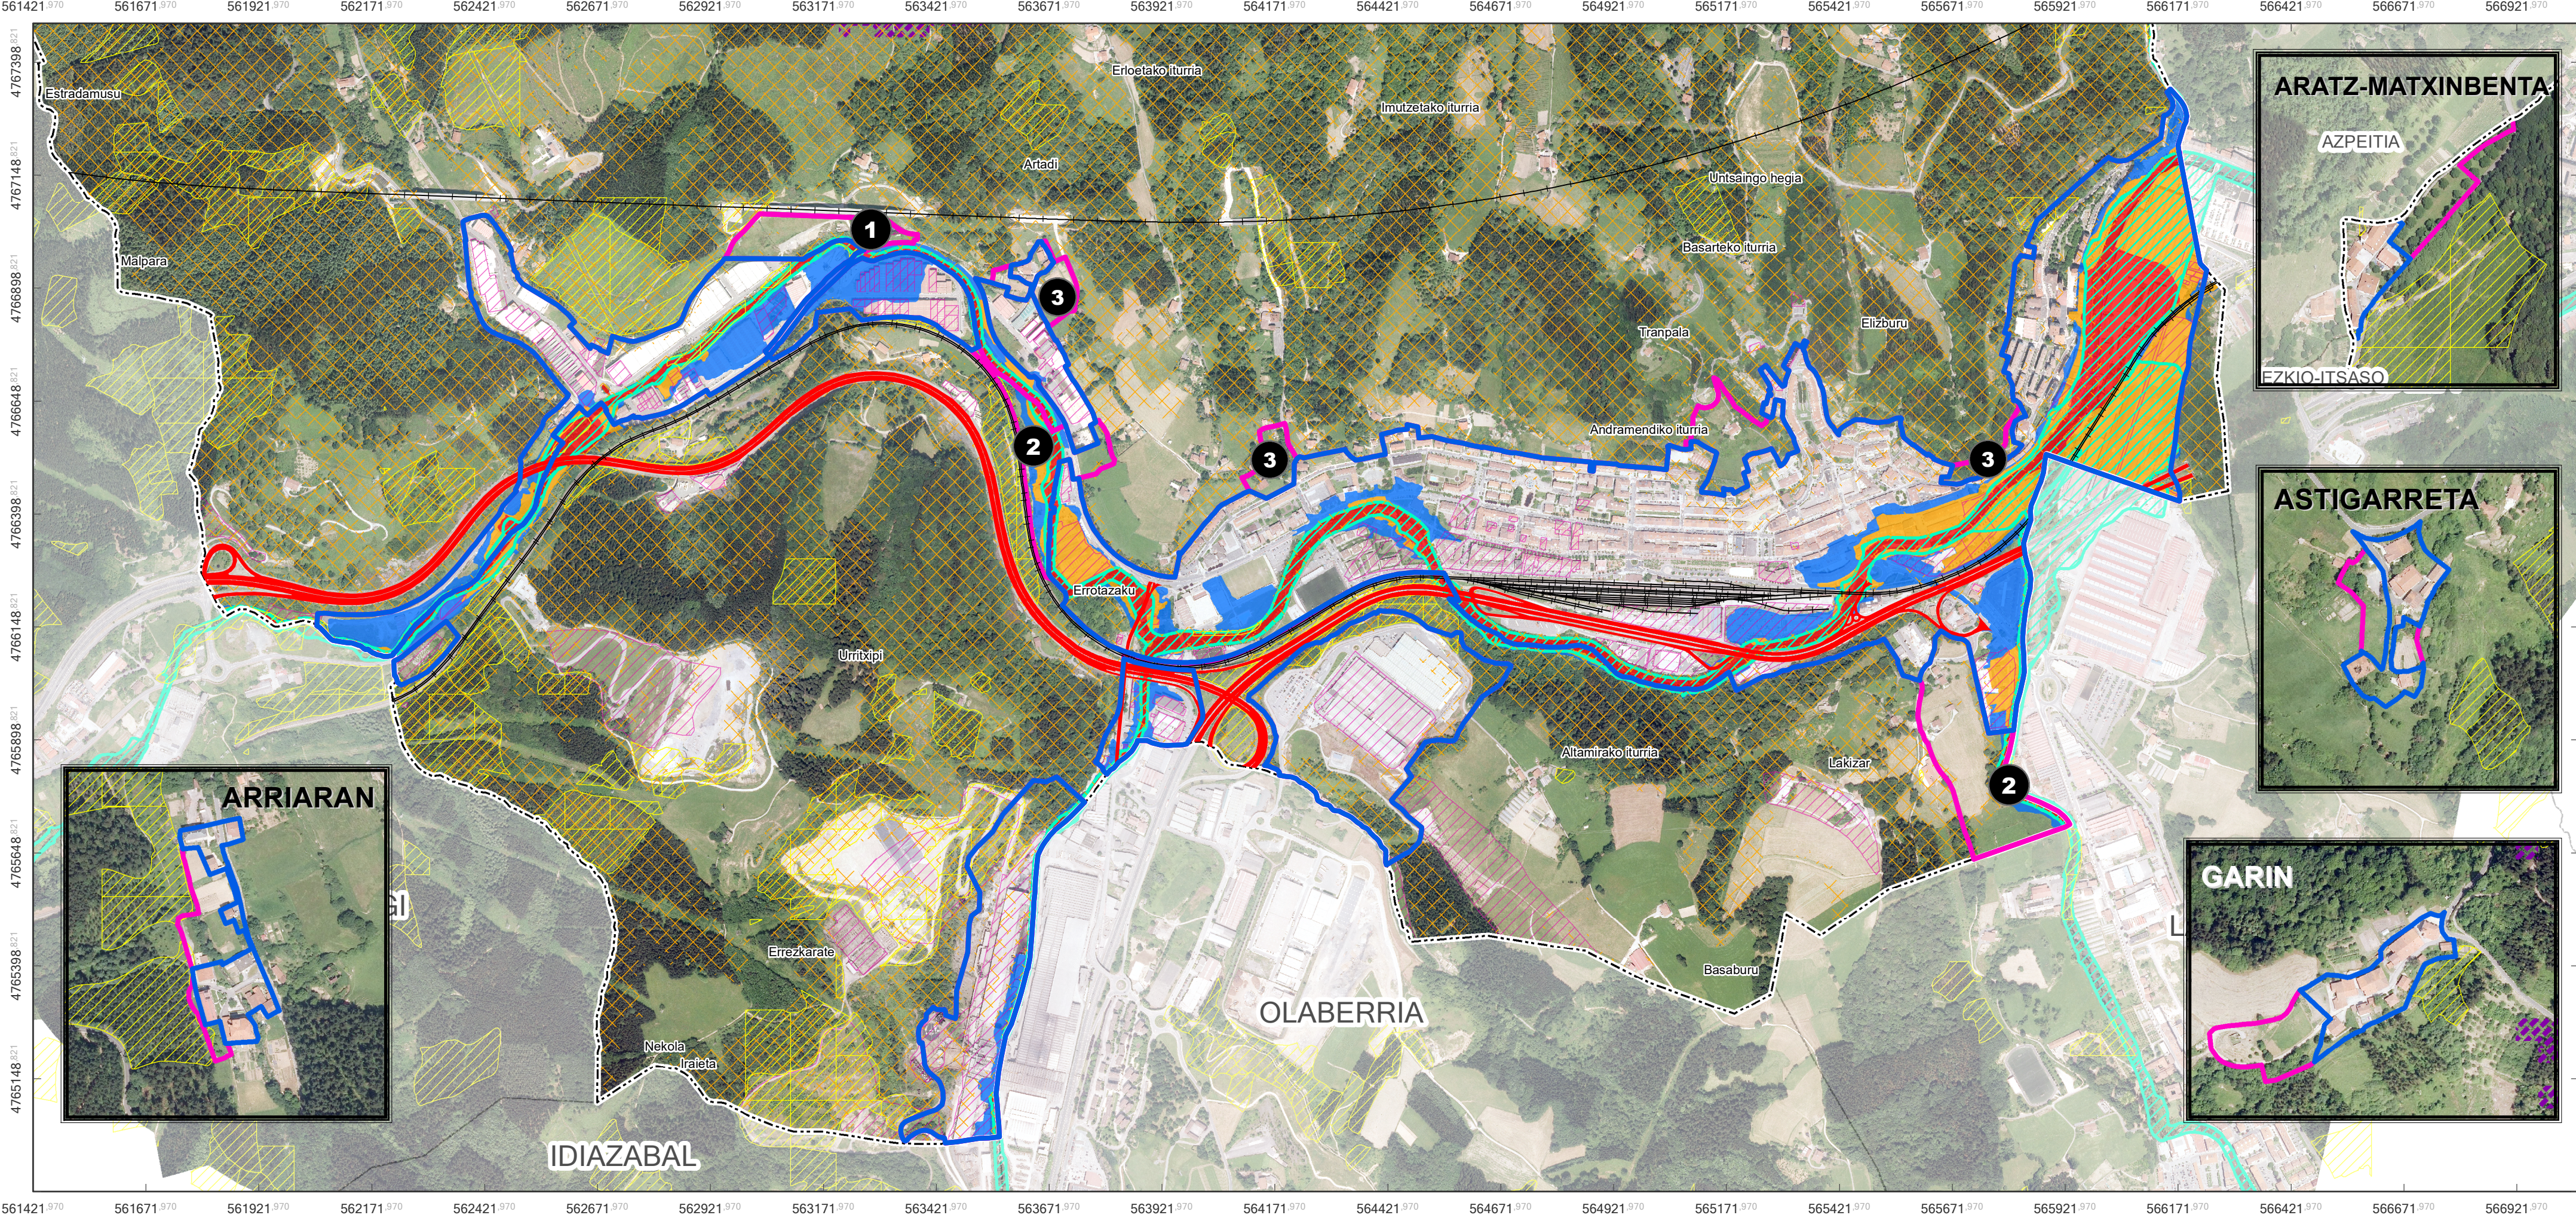
- Alternativa 0. Suelos desarrollados**  
0. Alternatiba. Garatutako lurzorruak
- Alternativa 1. Suelos desarrollados + por desarrollar**  
1. Alternatiba. Garatutako lurzorruak + garatzeke daudenak

- Riesgos ambientales y Cambio Climático/ Ingurumen Arriskuak eta Aldaketa Klimatikoa**
- |                                                                                   |                                   |
